消費生活用製品の重大製品事故に係る公表について

(1) 介護ベッド用手すりについて (管理番号A201200103)

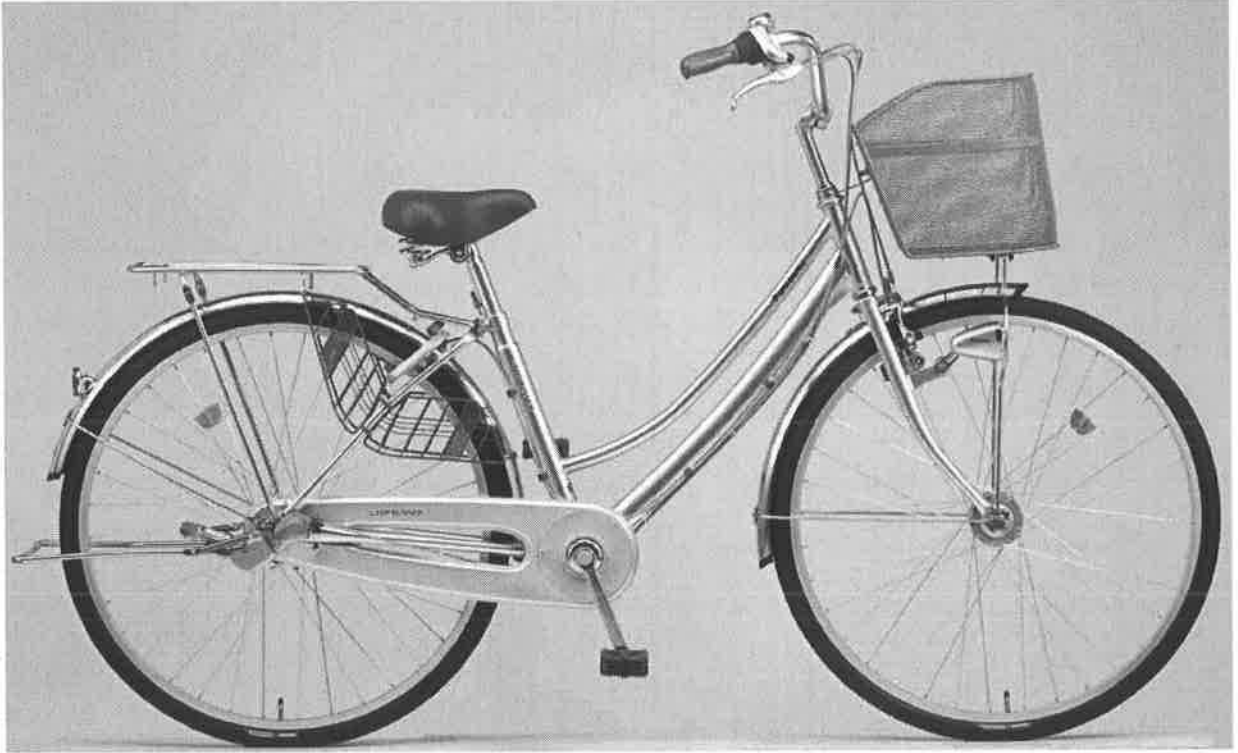
自転車（管理番号：A201000100）

管理番号	事故発生日	報告受理日	製品名	機種・型式	事業者名	被害状況	事故内容	事故発生日都道府県	備考
A201000100	平成22年4月18日	平成22年4月30日	自転車	B-HTWD737	パナソニックサイクルテック株式会社	重傷1名	当該製品で走行中、転倒し、重傷を負った。調査の結果、前輪ブレーキアームの折損が認められ、また、本体フレームの下パイプ左側面に、ブレーキアーム先端部の打痕が認められた。同等品の調査では、当該製品はハンドルを左に最大限(約110度)切ると、前輪ブレーキアームの一部が本体フレームに接触することが確認された。ただし通常のハンドル操作ではブレーキアームの折損に至るものではなかった。 事故原因は、当該製品のハンドルが回りすぎたため、駐輪時に強風により当該製品が転倒した際などにブレーキアームが本体フレームに強く打ち付けられてブレーキアームに亀裂が生じ、その状態で走行時に前ブレーキを使い続けるうちに、疲労破壊で亀裂が進展してブレーキアームが破断し事故に至った可能性が考えられる。 なお、前輪に異物挟み込みの痕跡が認められなかったため、走行中に前輪がロックした原因については特定に至らなかった。	群馬県	平成22年5月7日に、ガス機器・石油機器以外の製品に關する事故であって、製品起因か否かが特定できていない事故として公表していたもの
